# JORNADA PROTECCIÓN FRENTE AL GAS RADÓN EN EDIFICIOS

## CONCENTRACIONES DE RADÓN EN SUELOS Y VIVIENDAS DEL NORTE DE EXTREMADURA Y COSTES DE EJECUCIÓN DE LAS MEDIDAS CORRECTORAS

**JORGE GARCÍA PANIAGUA**

FEBRERO 2021

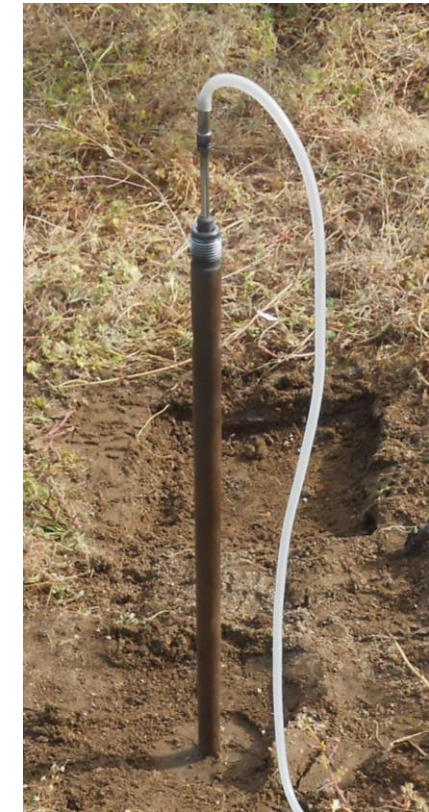
Alphaguard

Medida de la concentración de  $^{222}\text{Rn}$  en el suelo

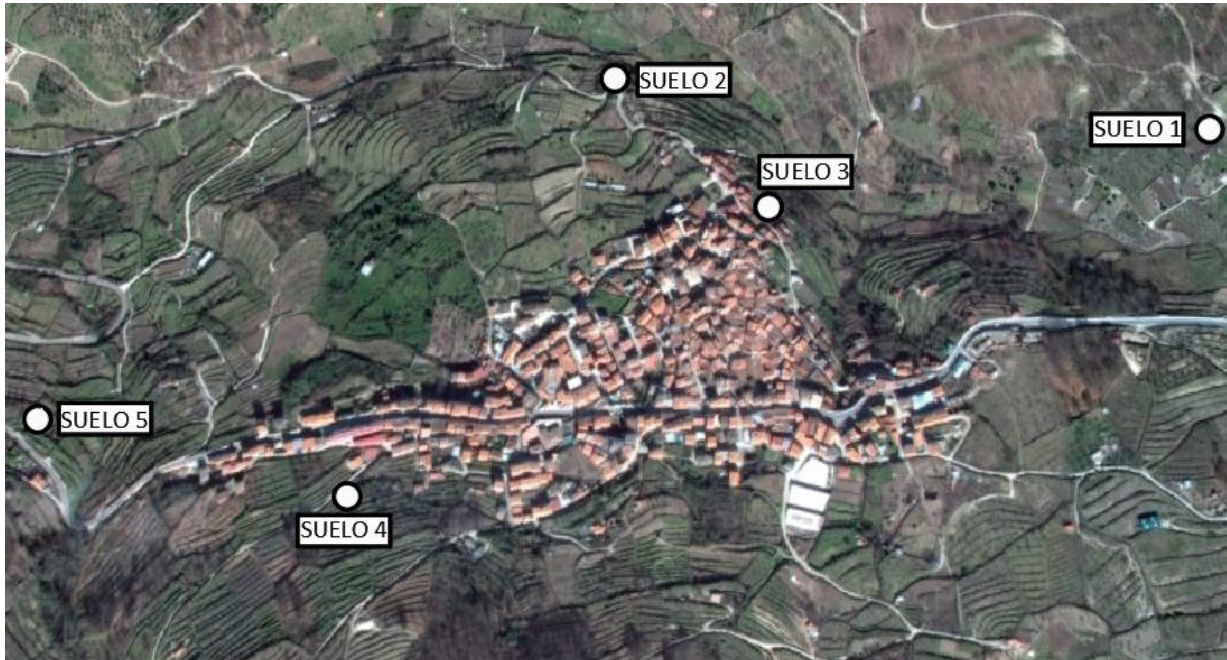
Casas del Castañar

Ejemplo de medidas de  $^{222}\text{Rn}$  en el suelo de un municipio Granítico

| Suelo | Prof. (cm) | $^{222}\text{Rn}$ (Bq/m <sup>3</sup> ) |
| 1 | 26 | 279.000 |
| 2 | 32 | 115.000 |
| 3 | 60 | 155.000 |
| 4 | 46 | 106.000 |
| 5 | 50 | 116.000 |

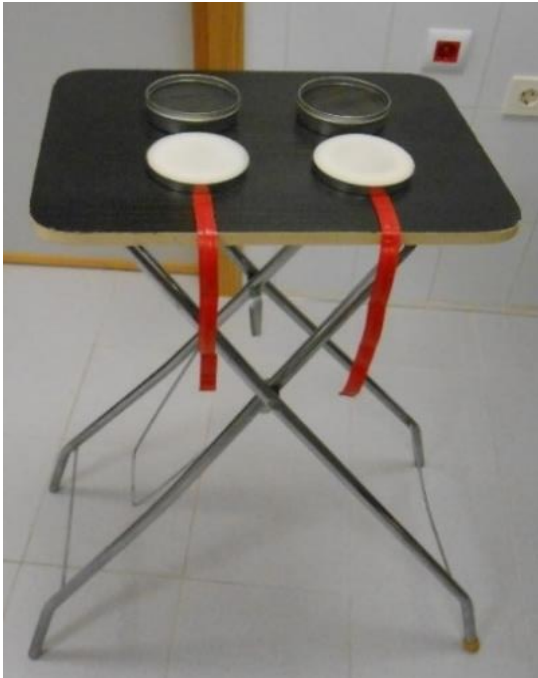
Cánister de carbón activo

## Medida de la concentración de $^{222}\text{Rn}$ en el interior

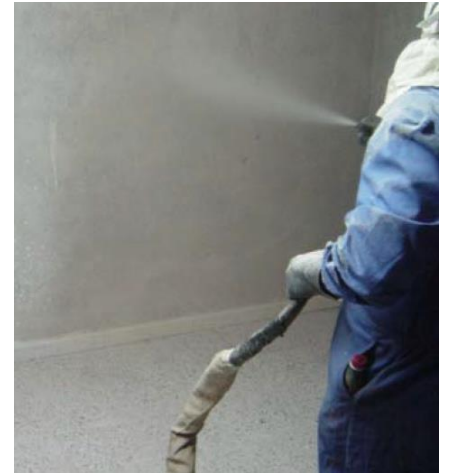
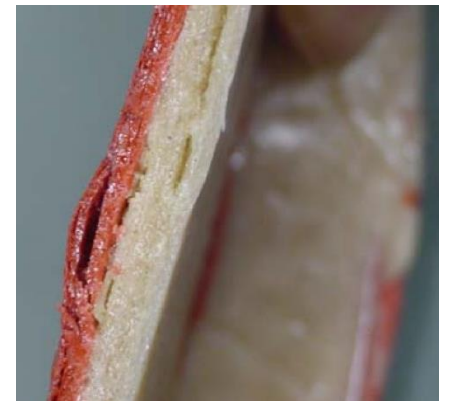
Base de funcionamiento y ejecución en viviendas nuevas y existentes

- Membrana elastomérica de poliuretano a base de poliol e isocianato
- Se proyecta en líquido por capas de 1mm cada una
- Cataliza y solidifica creando una membrana continua **(sin juntas)** de un espesor medio de 3mm
- Es impermeable al paso del gas
